**Краткие данные отчета об оценке рыночной стоимости объекта недвижимого имущества - нежилого помещения, расположенного по адресу: Санкт-Петербург, ул Садовая, д 66, литера Б, пом 9-Н,11-Н, общая площадь 80,5 кв.м., кадастровый номер 78:32:0001067:3244, 1 этаж**

**Описание нежилого помещения, расположенного по адресу: Санкт-Петербург, ул Садовая, д 66, литера Б, пом 9-Н,11-Н.**

Акт контрольного осмотра помещений  
от «06 мая 2025 г.

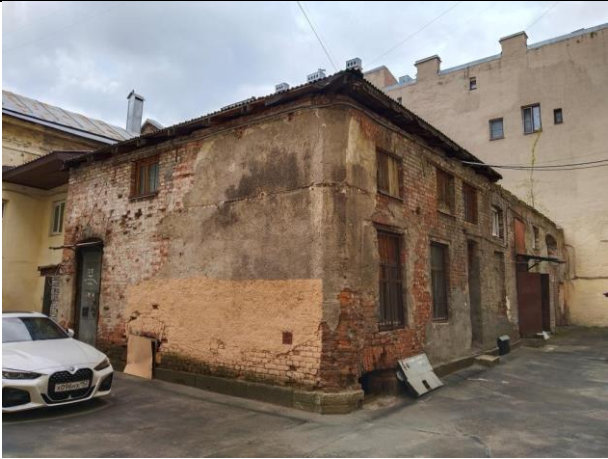
| Состояние здания | Неудовлетворительное.<br>По данным визуального осмотра в части здания, относящейся к помещениям 9-Н,11-Н произошло обрушение кровли и перекрытий. Со слов лица, обеспечивающего доступ, обрушение произошло более 5 лет назад. |

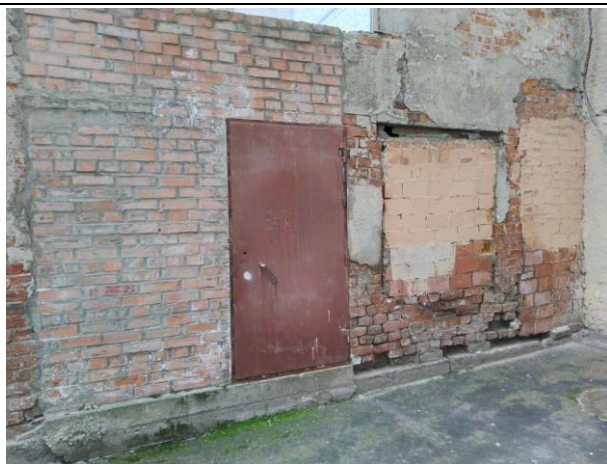
Фото 9

Отдельный вход со двора (заложен)

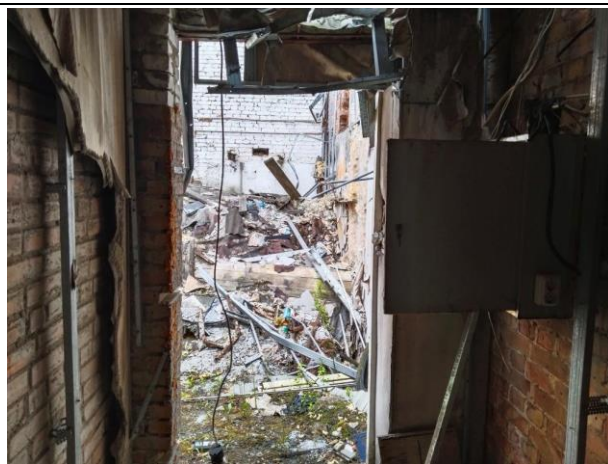
Фото 10

Вид помещения 9-Н, 11-Н

В результате проведения визуального осмотра выявлено, что перекрытия и кровля над помещениями обрушены в полном объеме. Со слов лица, обеспечивающего доступ, обрушение кровли произошло более пяти лет назад.

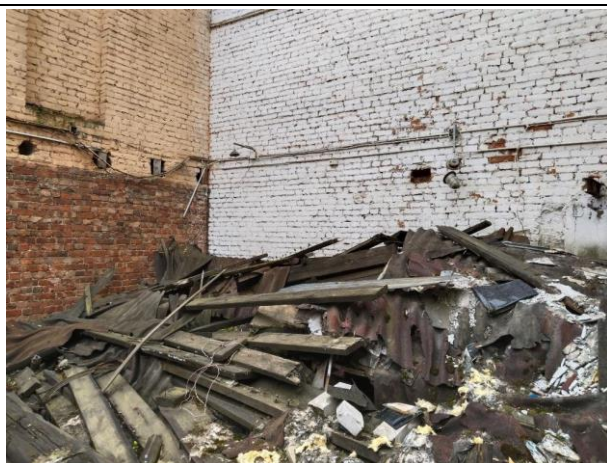
Фото 11

Вид помещения 9-Н, 11-Н

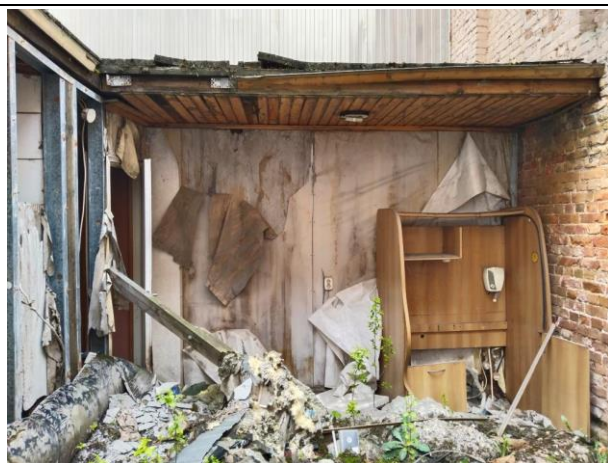
Фото 12

Вид помещения 9-Н, 11-Н

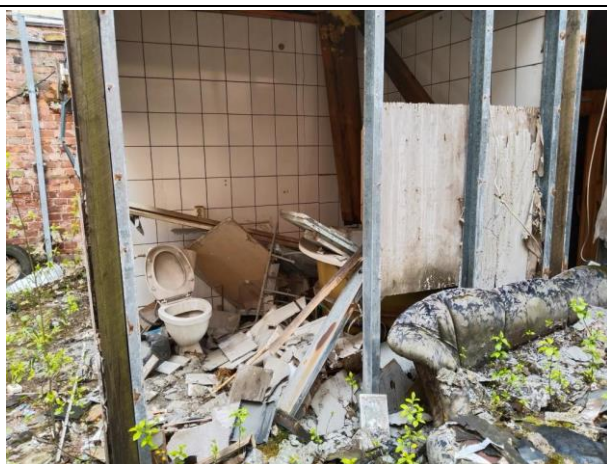
Фото 13

Вид помещения 9-Н, 11-Н

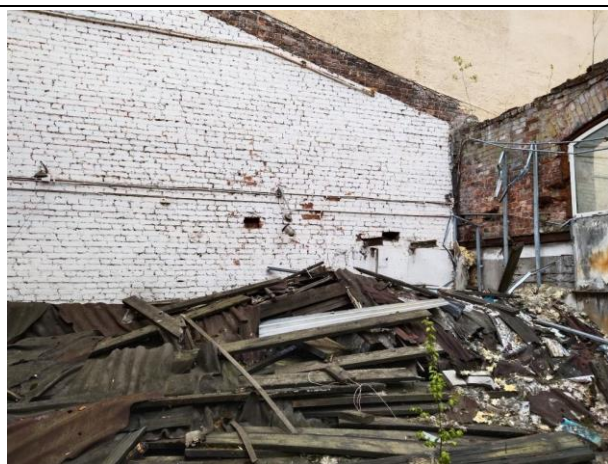
Фото 14

Вид помещения 9-Н, 11-Н

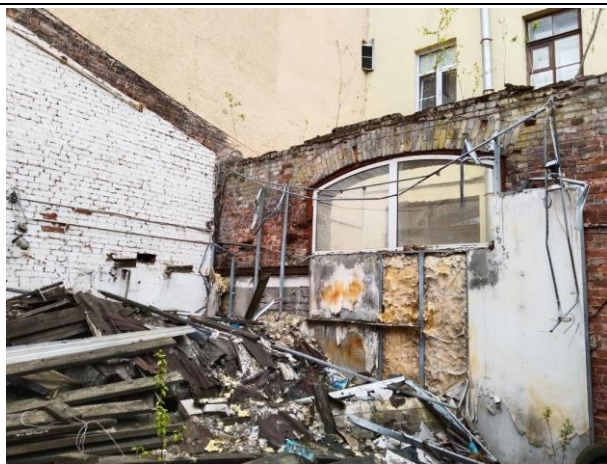
Фото 15

Вид помещения 9-Н, 11-Н

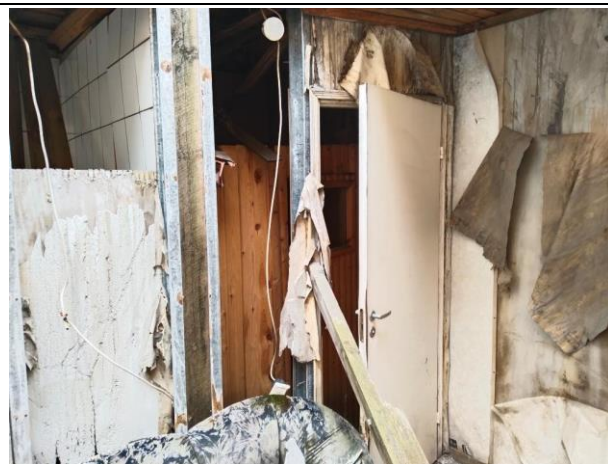
Фото 16

Вид помещения 9-Н, 11-Н

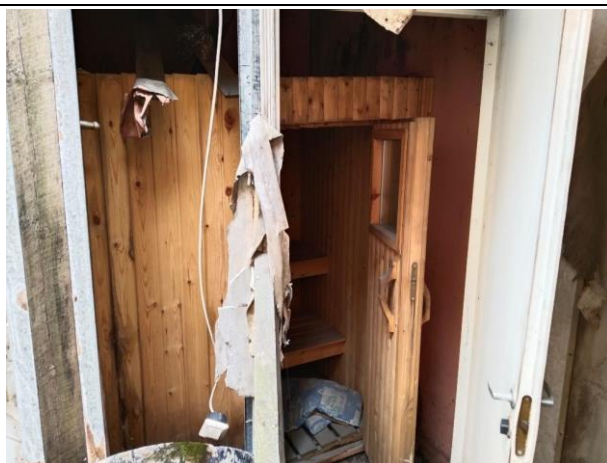
Фото 17

Вид помещения 9-Н, 11-Н

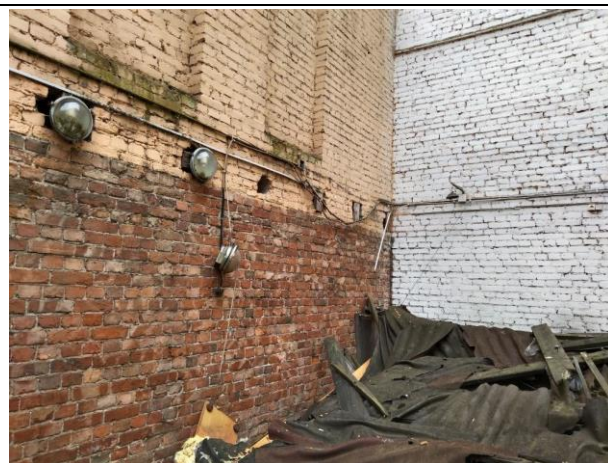
Фото 18

Вид помещения 9-Н, 11-Н

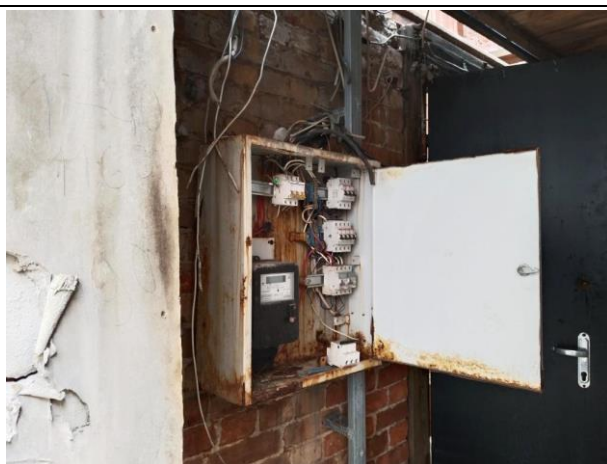
Фото 19

Вид помещения 9-Н, 11-Н

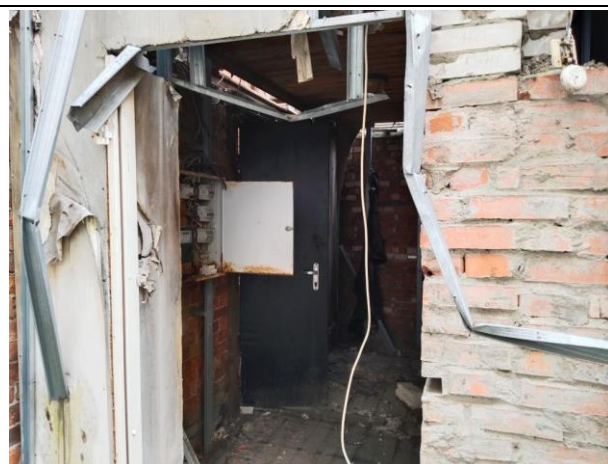
Фото 20

Вид помещения 9-Н, 11-Н
